COMUNE DI CASTEL SAN PIETRO TERME  
PROVINCIA DI BOLOGNA

STUDIO GEOLOGICO INTEGRATO PER FATTIBILITÀ del " PROGETTO DI  
INTERVENTO PER FUNZIONI TERZIARIE IN LOCALITA' VARIGNANA in Via Cà di  
Masino 611/b , PROPOSTA DI AMPLIAMENTO AREA

## **RELAZIONE IDROGEOLOGICA** **x FATTIBILITA' PRELIMINARE**

(Giugno 2019)

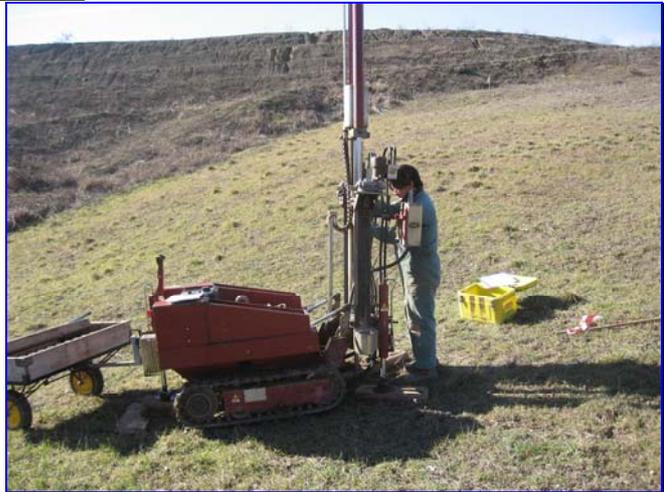
**NUOVA AREA DI STUDIO – Prima fase d'INDAGINE → Febbraio 2019**

**Foto di alcune delle prove penetrometriche eseguite nell'Area di Studio posta più a valle**

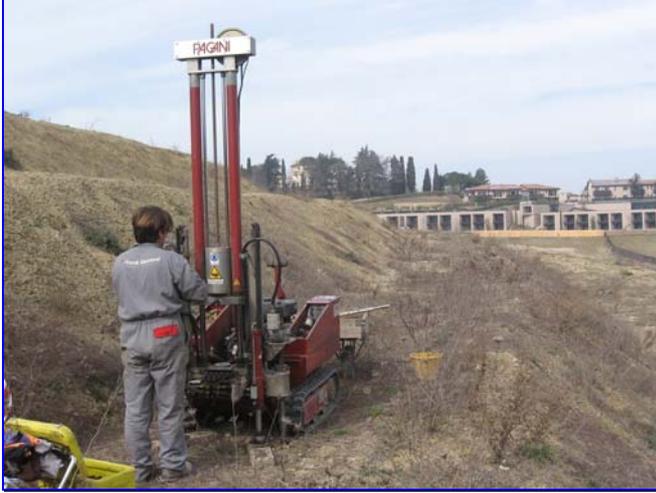
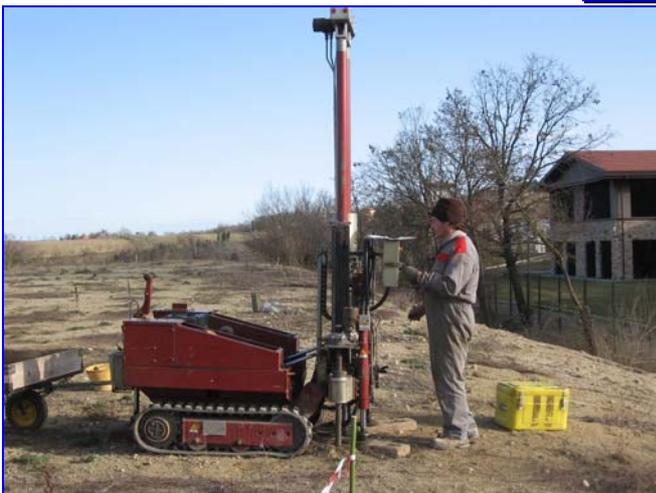
**NUOVA AREA DI STUDIO – Seconda fase d'INDAGINE → Marzo 2019**

**Foto di alcune delle prove penetrometriche eseguite nell'Area di Studio posta più a monte**

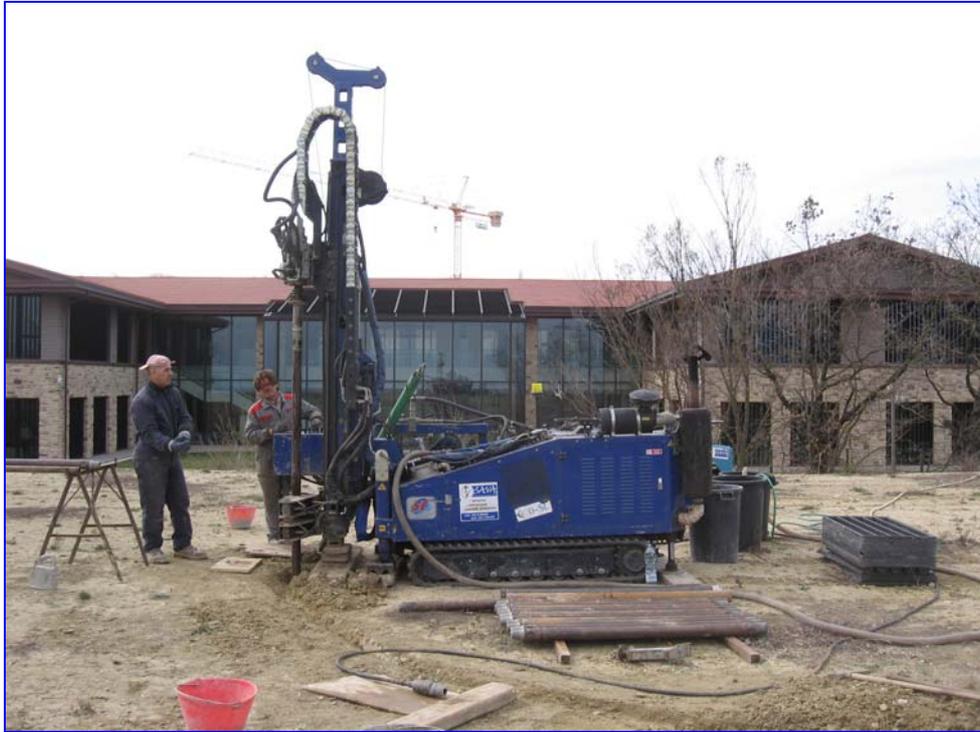
## **2° - Fase - SONDAGGI MECCANICI A CAROTAGGIO**

Dopo la esecuzione delle Citate **20 prove Penetrometriche** , durante ed a completamento della seconda Fase di Indagini, sono stati eseguiti presso la parte centrale dell'area di studio **n. 5 Sondaggi meccanici a rotazione** a carotaggio continuo con prelievo di campioni significativi e prove in situ (spinti rispettivamente fino a > 22 e **30 metri** dal p.c. medio) , per un totale di 127 m perforati...

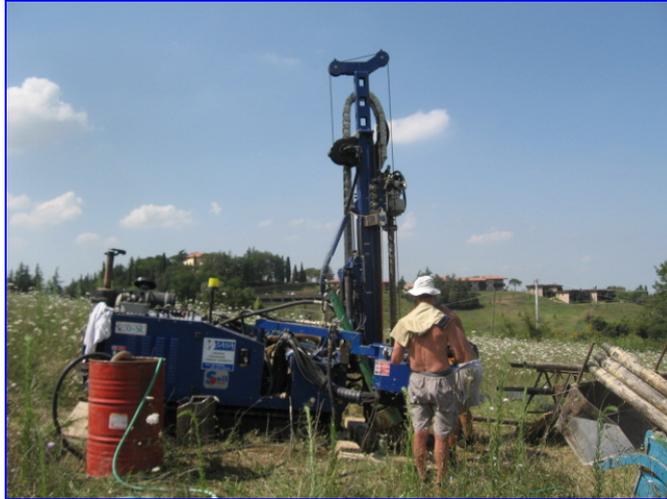
**SONDAGGI MECCANICI A CAROTAGGIO**  
**Eseguiti in area limitrofa ad Ovest ( v. Attuali Uffici)**

Ai fini dello Studio eseguito nella limitrof area che attualmente ospita gli Uffici di cui si desidera procedere ad ampliamento, Sono stati eseguiti presso la parte centrale dell'area di studio **n. 2 Sondaggi meccanici a rotazione** a carotaggio continuo con prelievo di campioni significativi e prove in situ (spinti rispettivamente fino a > 15 e 10 metri dal p.c. medio)

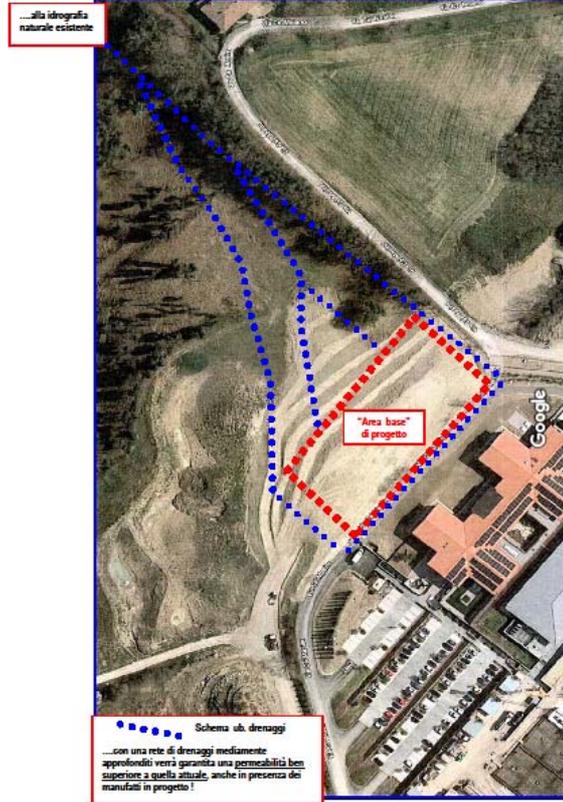
CRIF – Nuovi Uffici – Varignana - Ubicazione Drenaggi consigliati

**Inoltre, come si è detto, accertata la scarsa permeabilità locale superficiale dalle numerose prove in sito eseguite, per favorire e migliorare il naturale assorbimento degli eventi meteorici nei terreni locali sono consigliabili preventiva messa in opera di drenaggi mediamente approfonditi....**

A fine Elaborato , dopo le foto dei sondaggi,  
viene riportato il presente elaborato in formato più grande e meglio leggibile ....

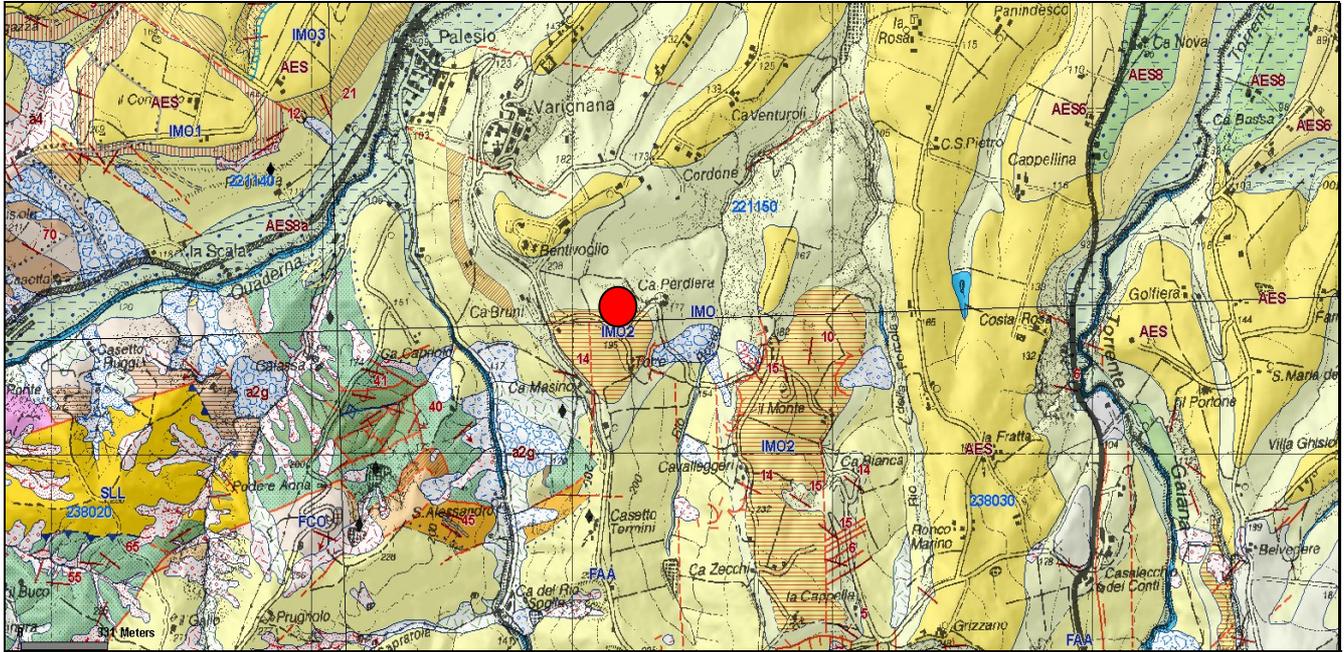
**Appendice – DOCUMENTAZIONI CARTOGRAFICHE VARIE**  
**Estratto dalla Carta Geologica della Regione Emilia-Romagna**

↑ In alto scala 1.25.000 – ↓ in basso scala originale 1:10.000

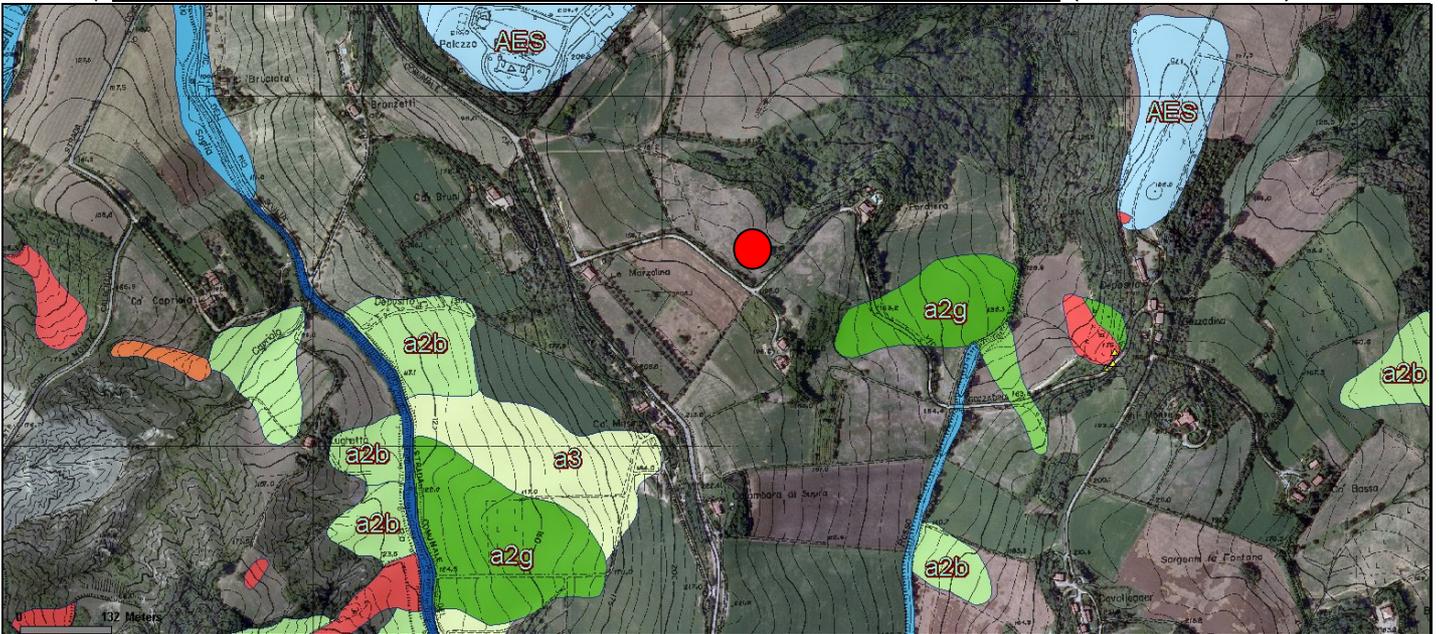
↓ **Estratto dalla Carta del Dissesto della Regione Emilia-Romagna** (scala 1.10.000)

**● NB: l’area in oggetto NON è interessata da “Fenomeni di Dissesto” cartografabili → v. AREA STABILE**

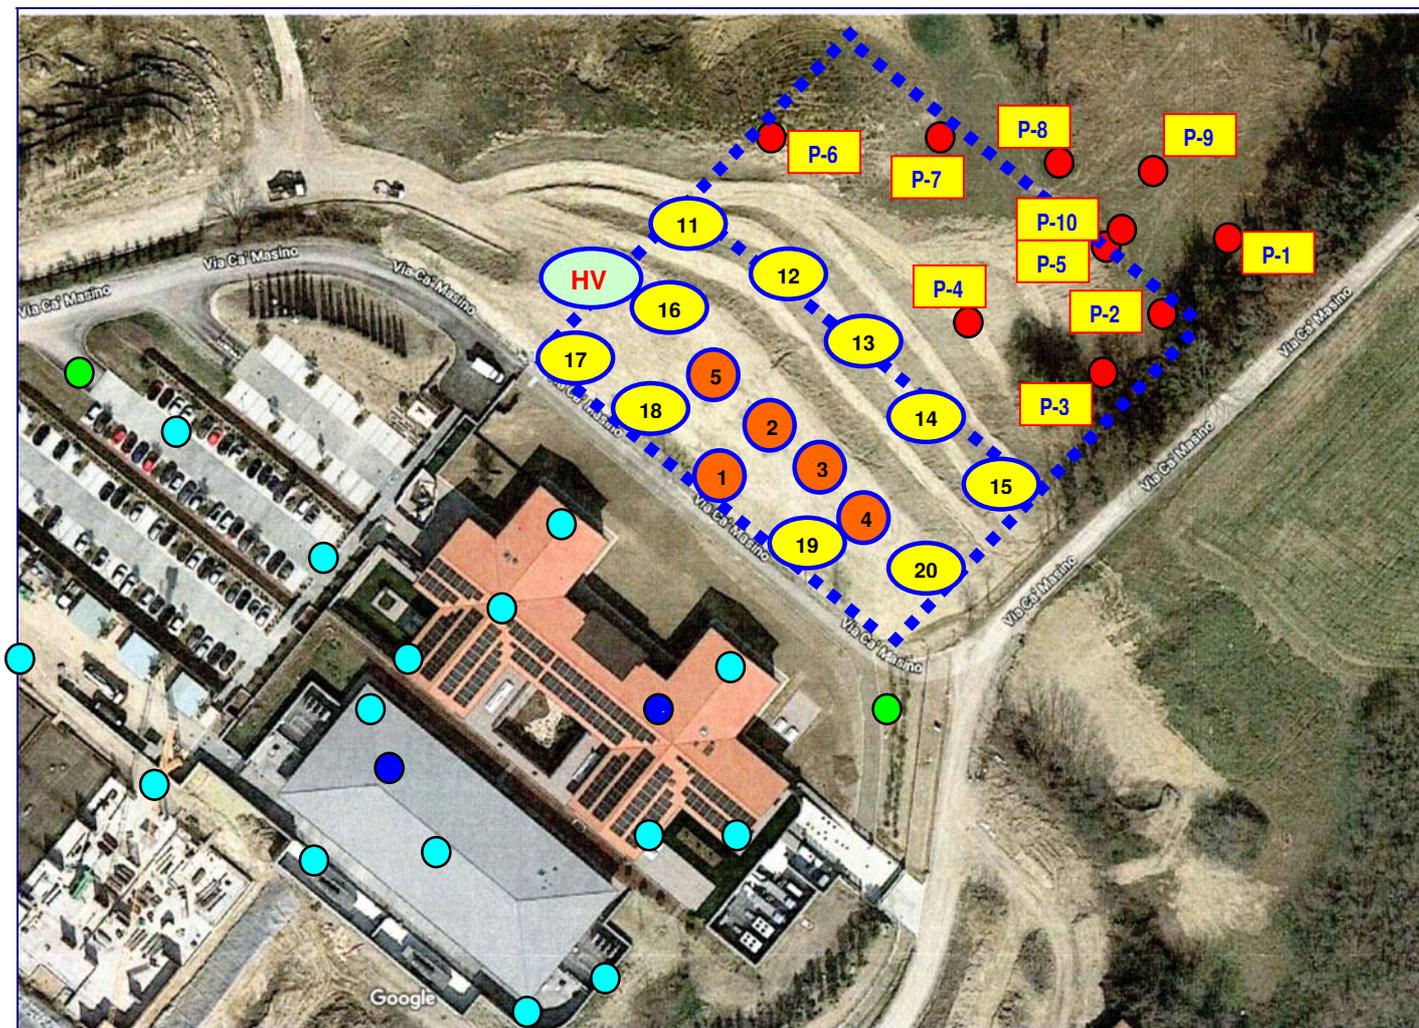
**UBICAZIONE DEI PUNTI DI PROVA ( v. rilievi Febbraio-Marzo 2019)**

● **P-..** Nuovi Sondaggi penetro metrici (febbraio) (CPT e DPSH): P.1./P.10

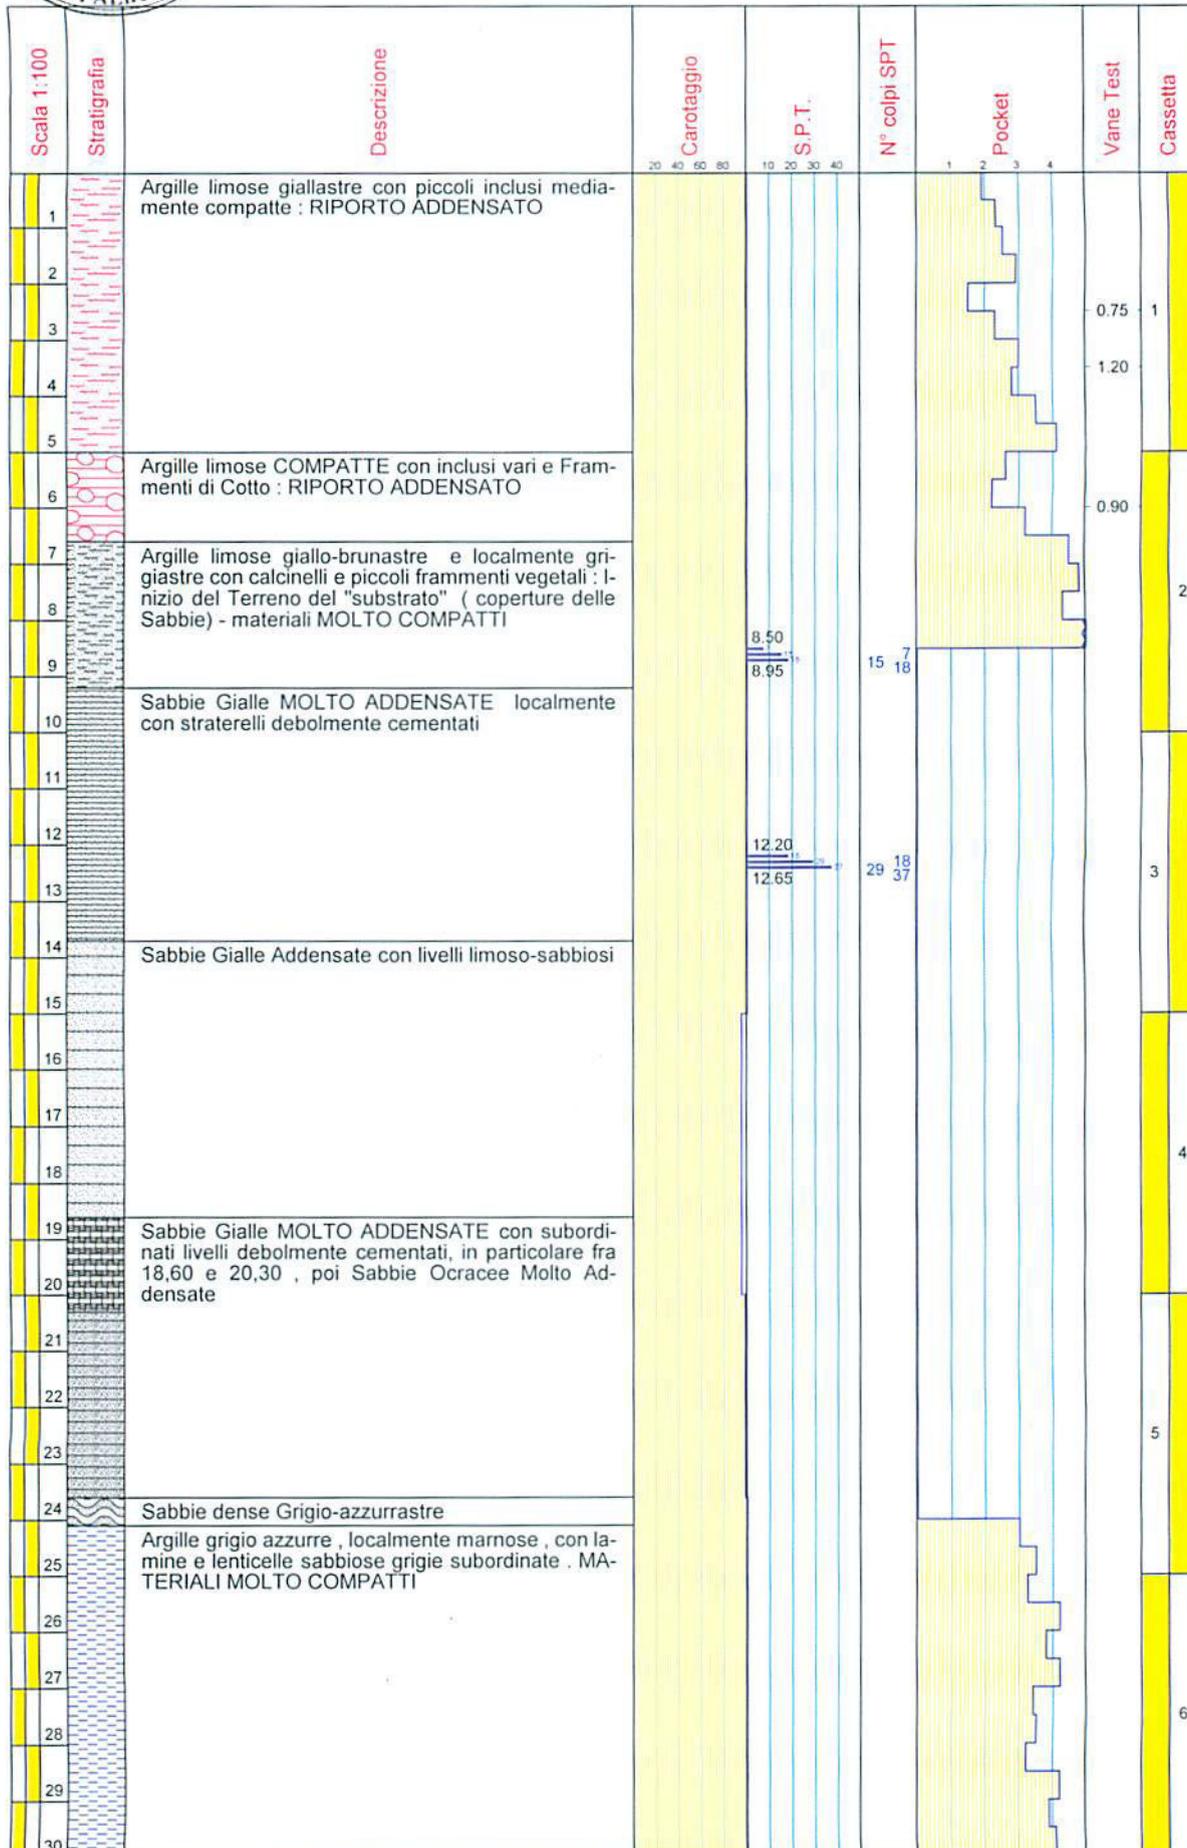
SONDAGGIO **S. 2**      FOGLIO **1**  
 Il geologo  
**Lucchi Dr. Enzo**

FALDA NON RILEVATA

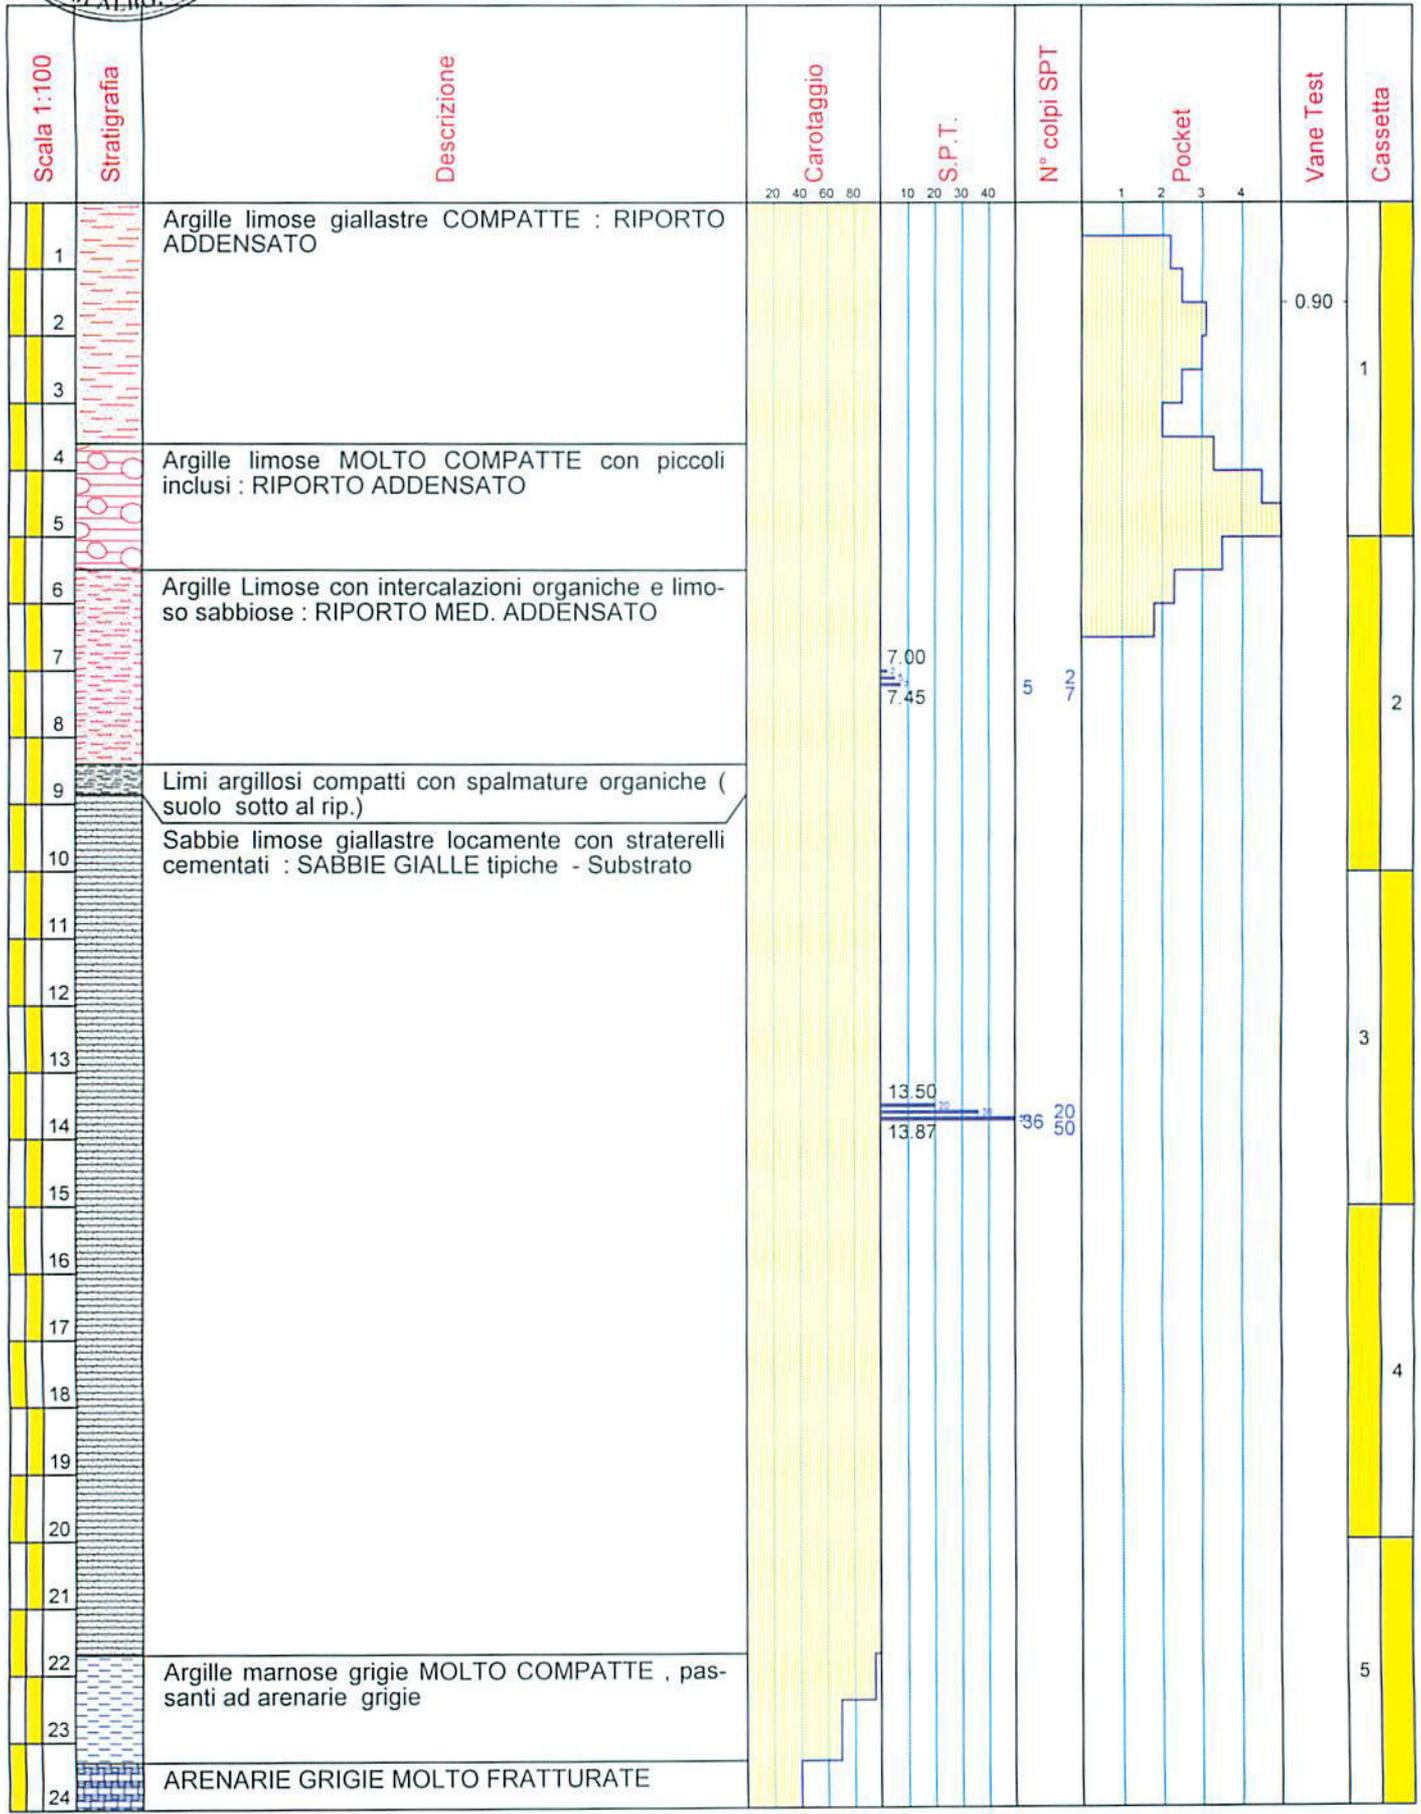
SONDAGGIO	FOGLIO
<b>S.4</b>	<b>1</b>
Il geologo Lucchi Dr. Enzo

FALDA NON RILEVATA

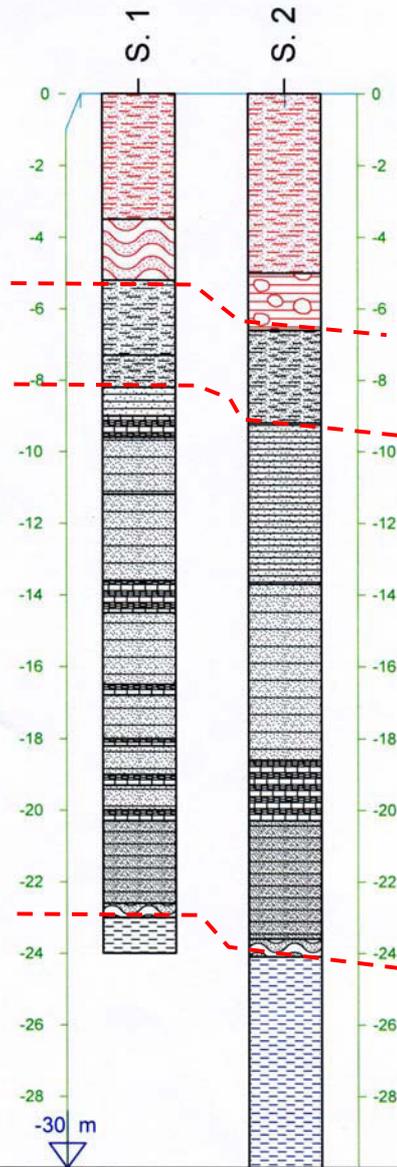
**Sezione S1-S2**

**Riporto recente : Argille limose prev.**

**Argille limose prevalenti : Primo substrato**

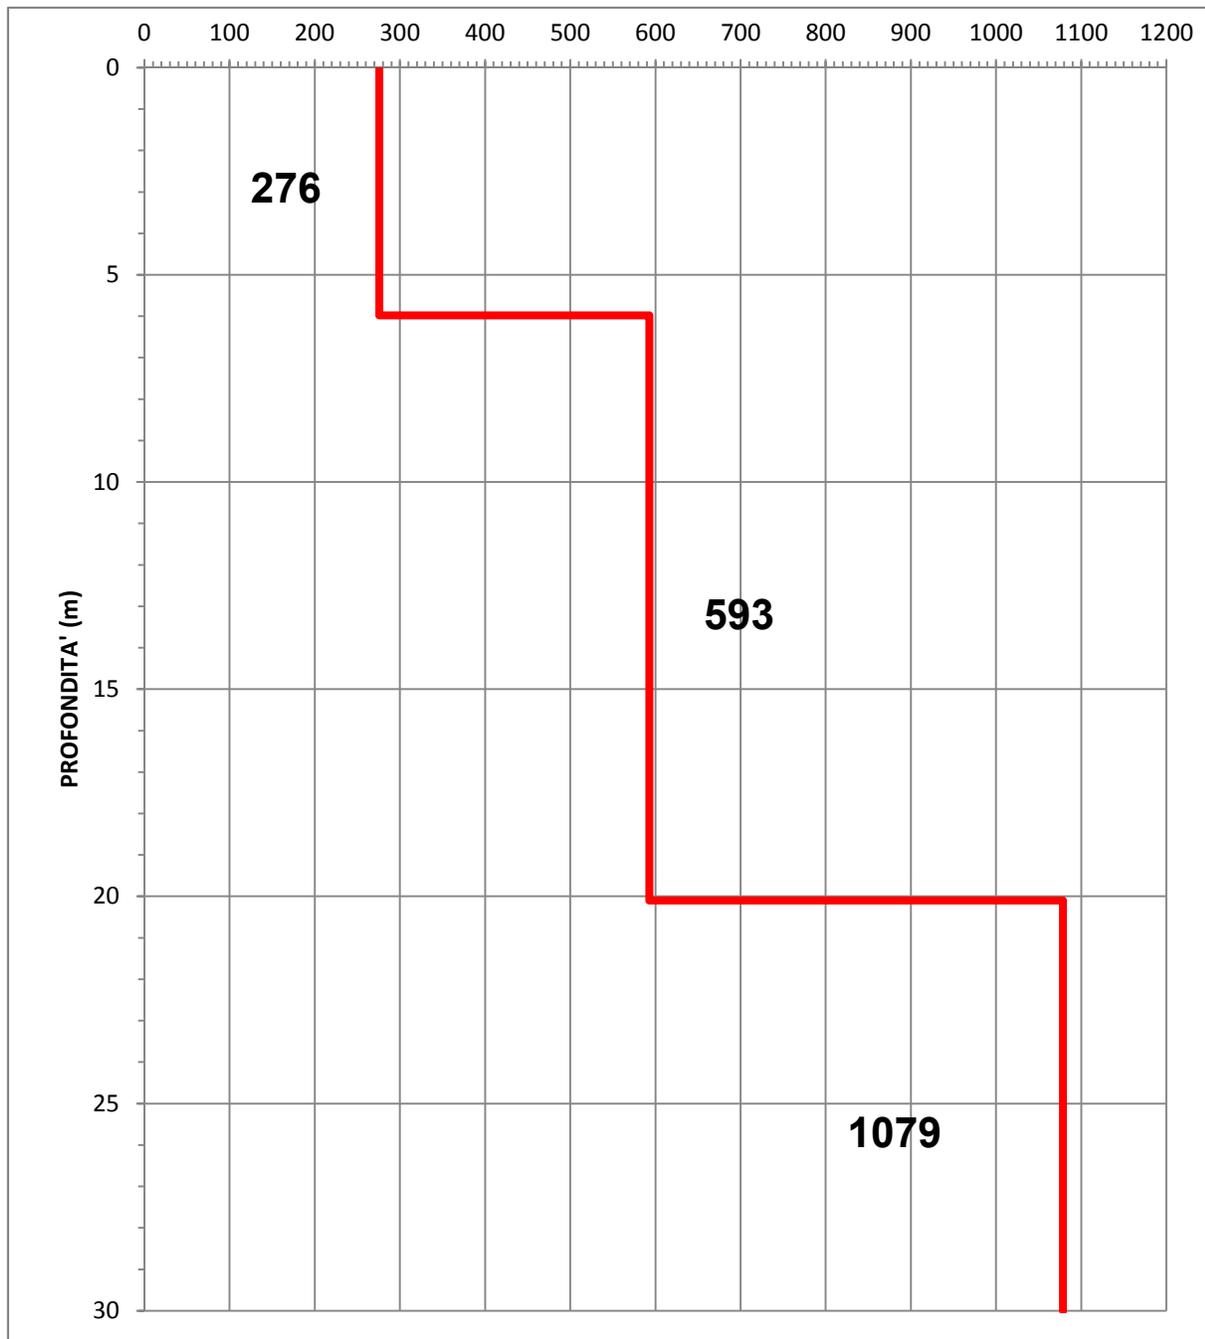
**CRIF S.p.a.**  
**CODICE LAVORO - 803-179-017**  
**VELOCITA' DELLE ONDE DI TAGLIO (m/sec)**

**CLASSIFICAZIONE SISMICA DEI SUOLI (D.M. 17/01/2018)**

**$V_{s_{eq20}} = 439\text{m/sec}$  - Suolo Cat. B**

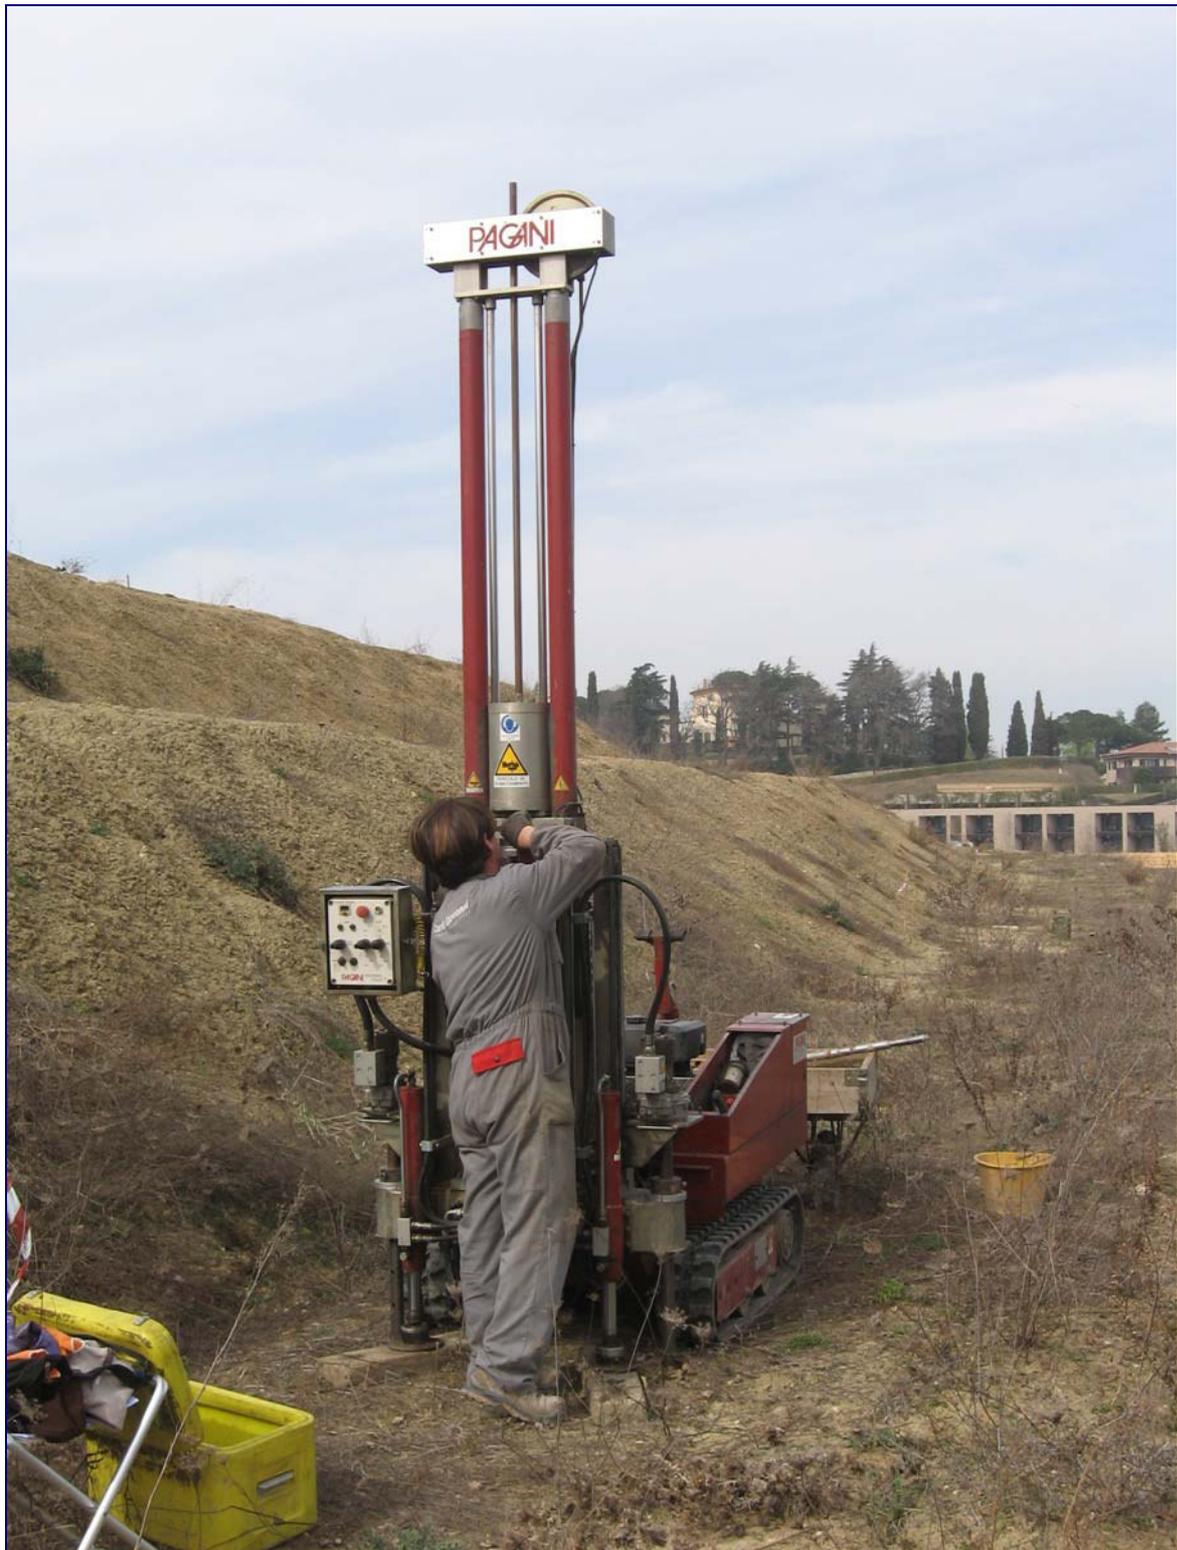
**Strumentazione : Penetrometro Statico-Dinamico  
di marca PAGANI , Tipo “TG 63/100KN”**

Prova CPT sui gradoni

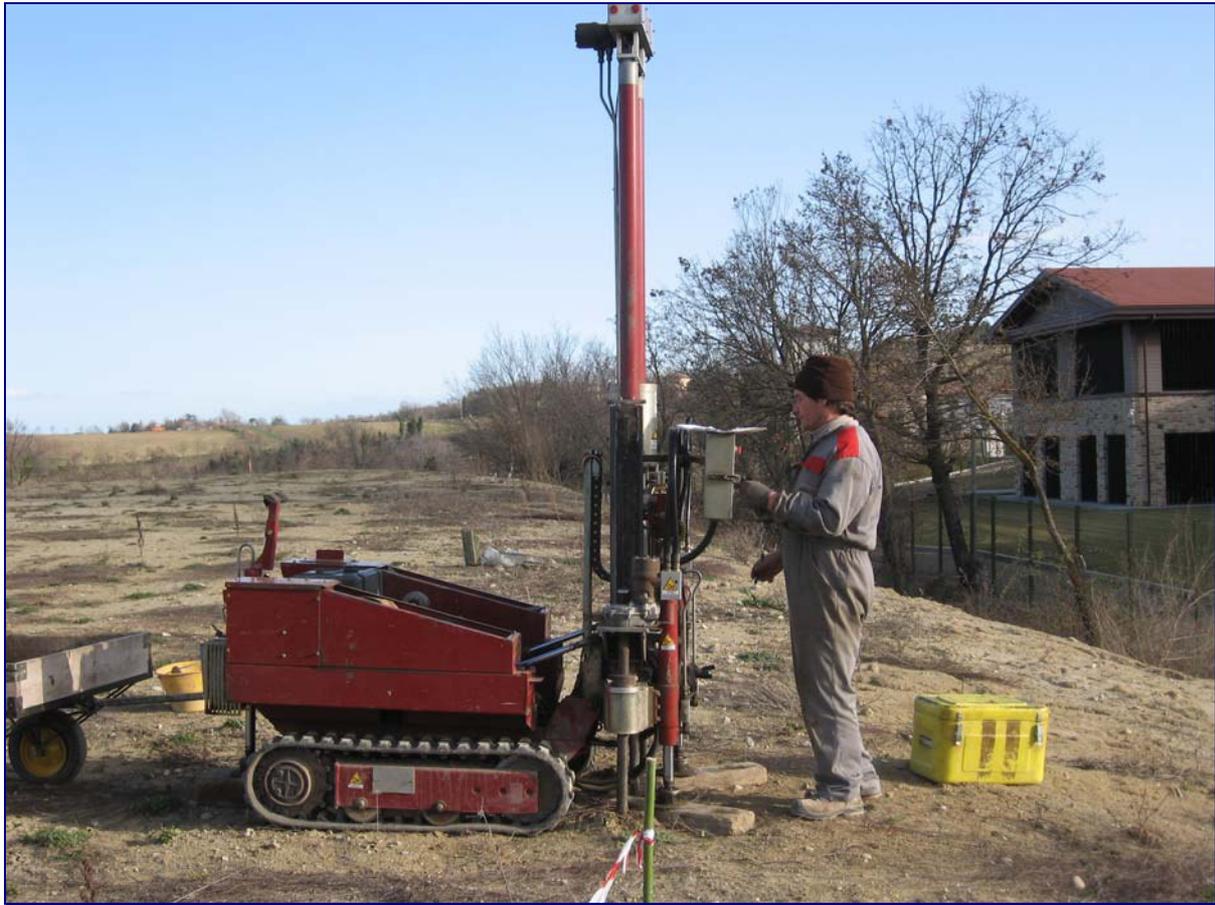
Prova CPT sulla sommità della “duna” di riporto

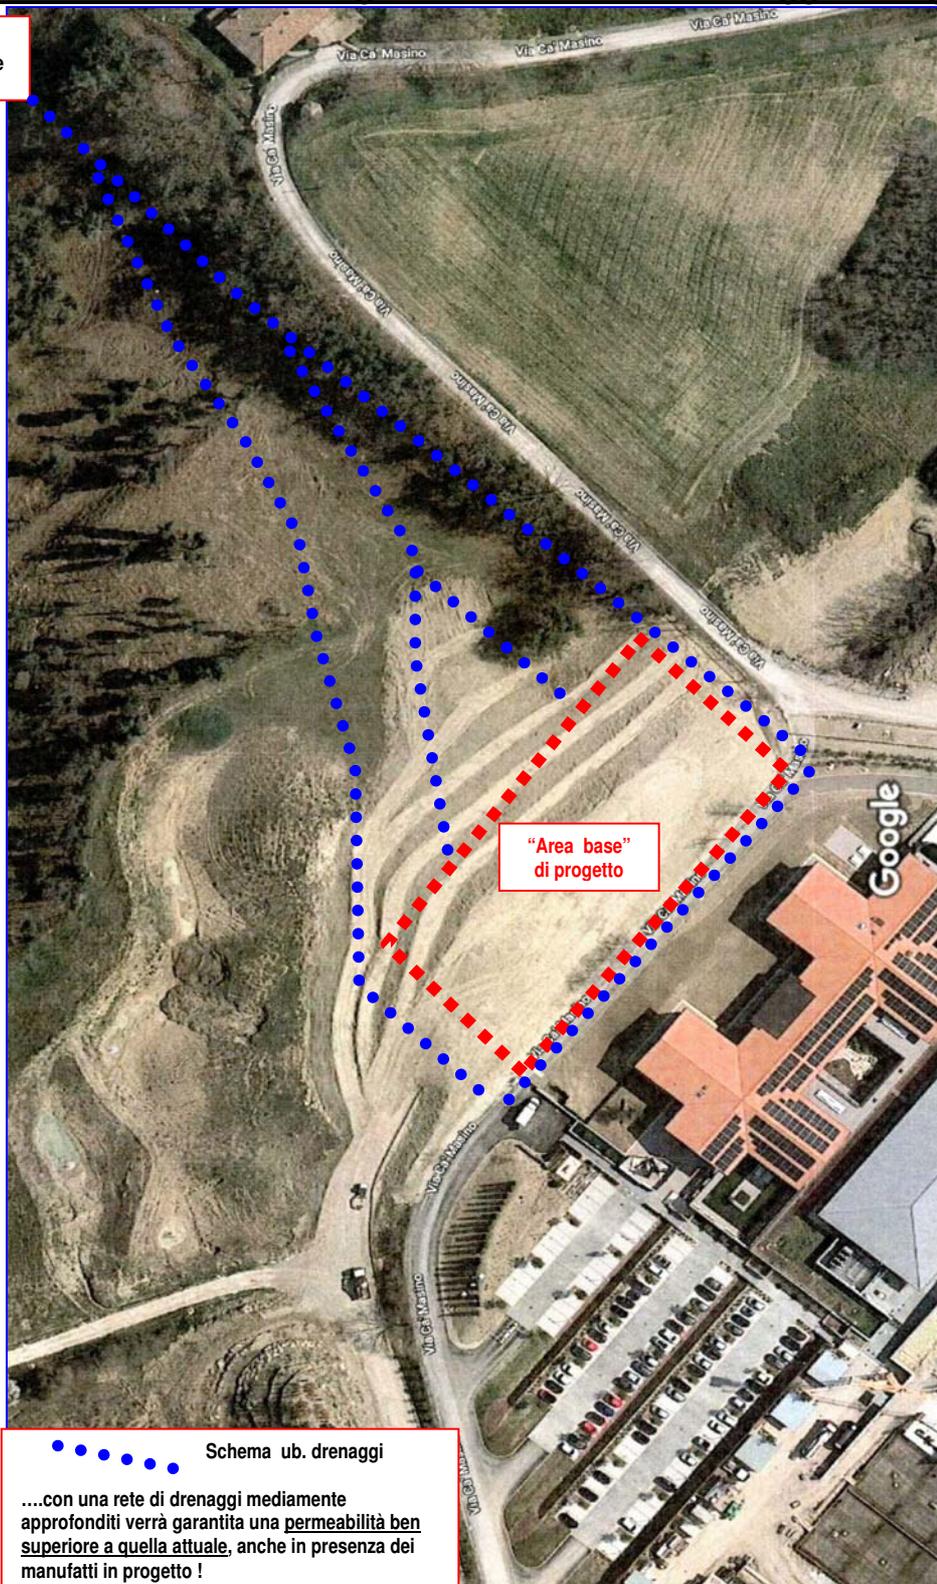
## CRIF – Nuovi Uffici – Varignana - Ubicazione Drenaggi consigliati

....alla idrografia naturale esistente
